# Byggemodning Halgård Øst

Okkerundersøgelser

Vem Byg Aps  
Dato: 13. december 2021

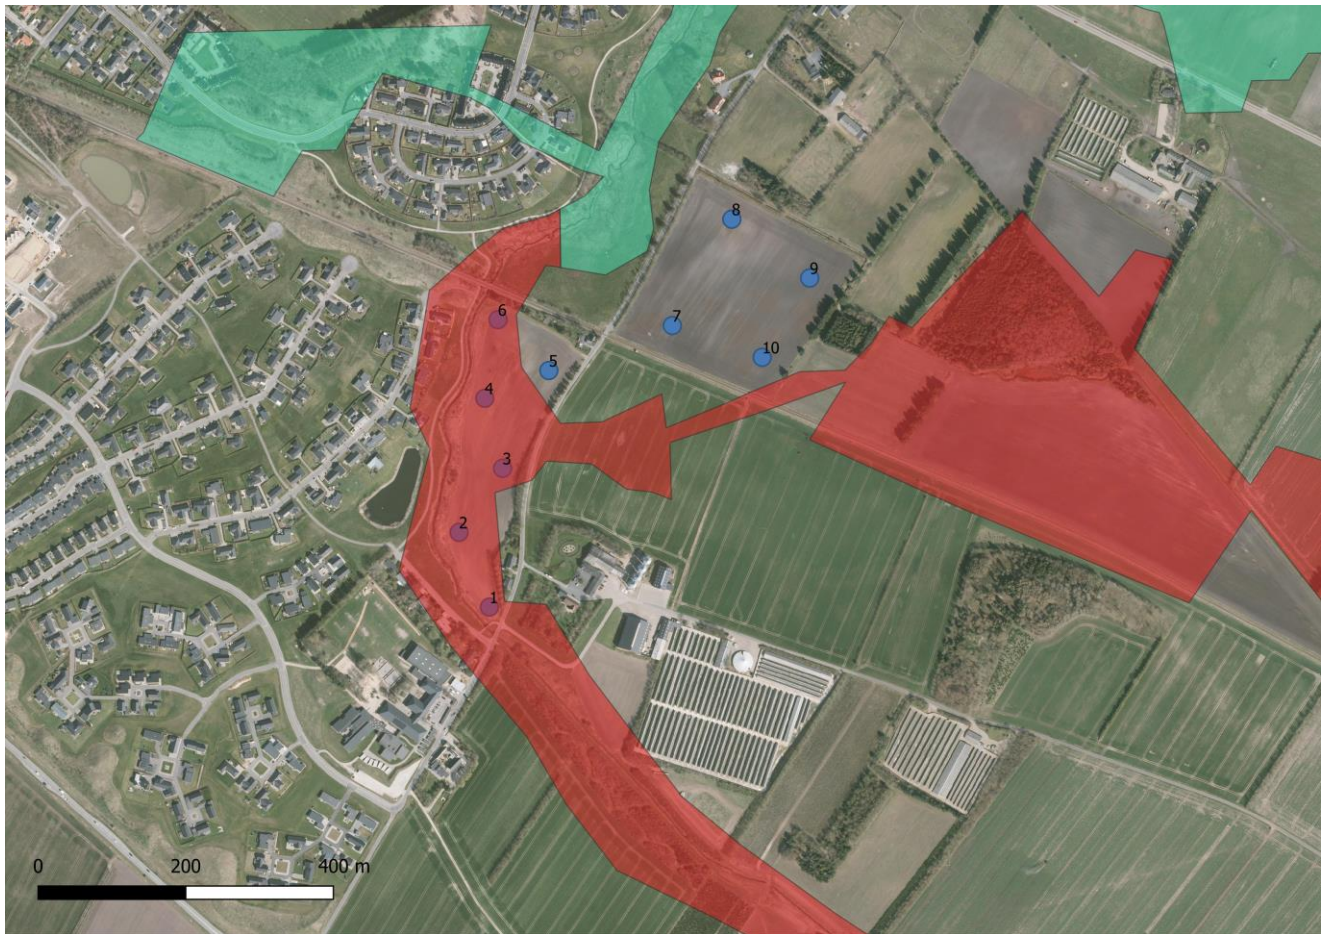
Byggemodningsområdet er beliggende langs Halgård Bæk. Der er udført geotekniske borer med henblik på fundering af bygningerne på arealet (Figur 1). Området omkring vandløbet er kortlagt som værende okkerpotentielt og i stor risiko for udvaskning af okker (Figur 2). Området er sammenfaldende med de områder hvor der forekommer ferskvandsaflejringer. I dette tilfælde er det der tale om ferskvandsgytje (Figur 3). De geotekniske borer viser at der i Boring 1 er fundet et 1 meter tykt lag tørv i cirka 1 meters dybde. Dette er den eneste boring hvor der er fundet tørv. I de resterende borer er der ikke fundet tørveaflejringer (Figur 4). Dette betyder samlet set at der hersker en vis usikker omkring udbredelsen af de lag der kan give anledning til okkerudvaskning. Derfor gennemføres en egentlig kortlægning af risikoen ved at foretage jordbundsanalyser og udtage jordprøver til kemisk analyse.

Figur 2: Okkerpotentielle jorde omkring Halgårds Bæk. Blå prikker viser hvor der er foretaget geotekniske bordinger.

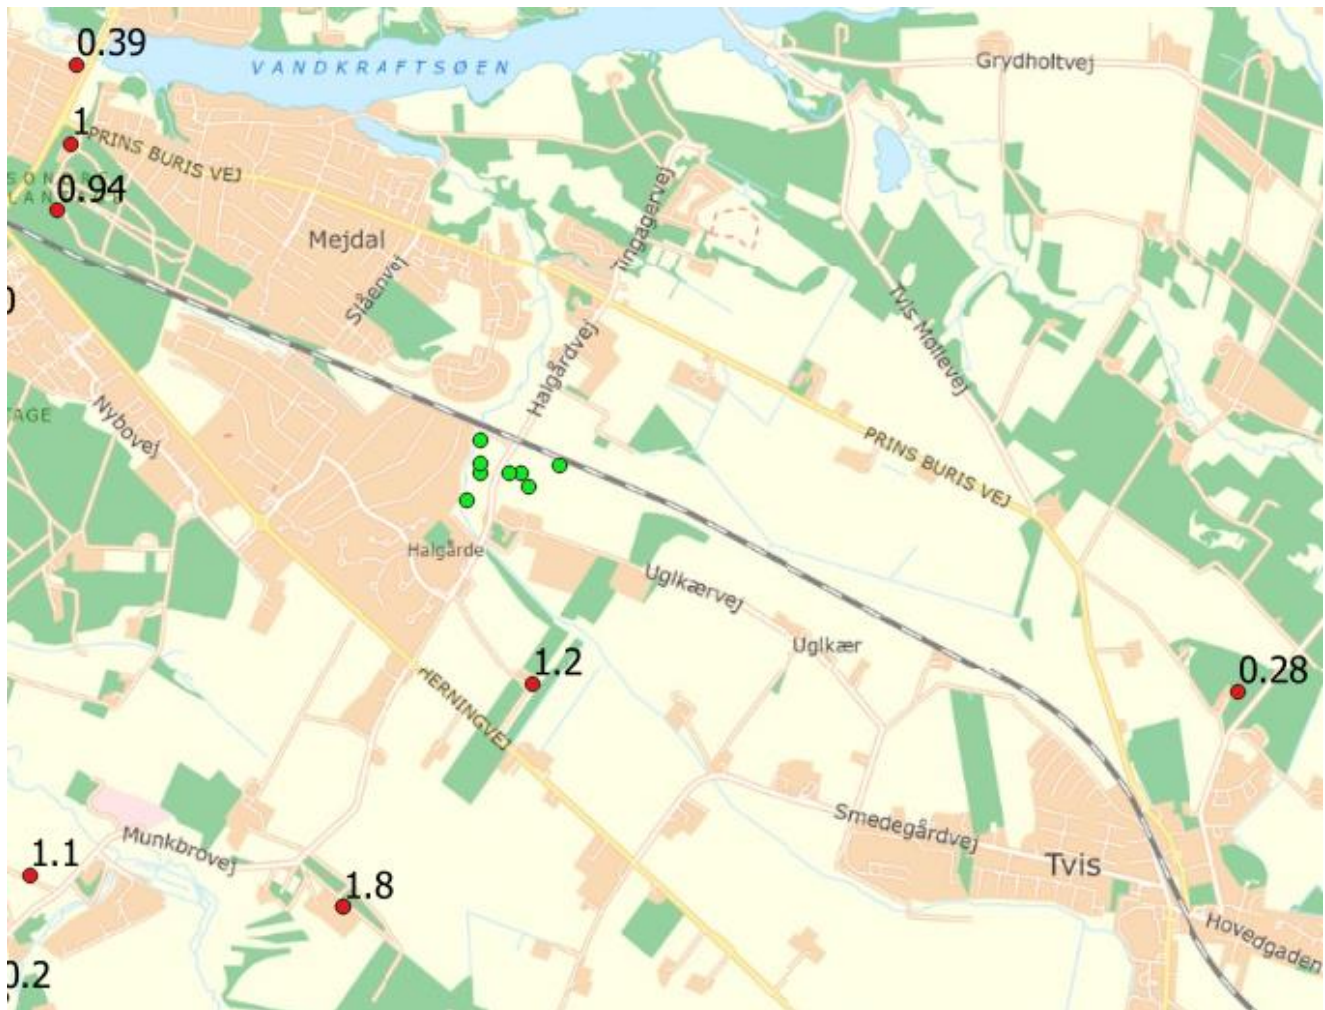
Der er lavet en gennemgang af analyser for jern i nærliggende grundvandsboringer. Nedenstående figur angiver analyseret jernindhold i vandprøver i mg/l. De er via analyserne fundet at jernindholdet i vandet i nærliggende borer ligger mellem 0,28 og 1,8 mg/l. Kvalitetskravet for jernindhold i drikkevand er 0,2 mg/l og der er således et let forhøjet indhold af jern set i forhold til kvalitetskravet i samtlige borer. /2/

Figur 5: Grundvandsboringer med jernindhold i mg/l (rød).

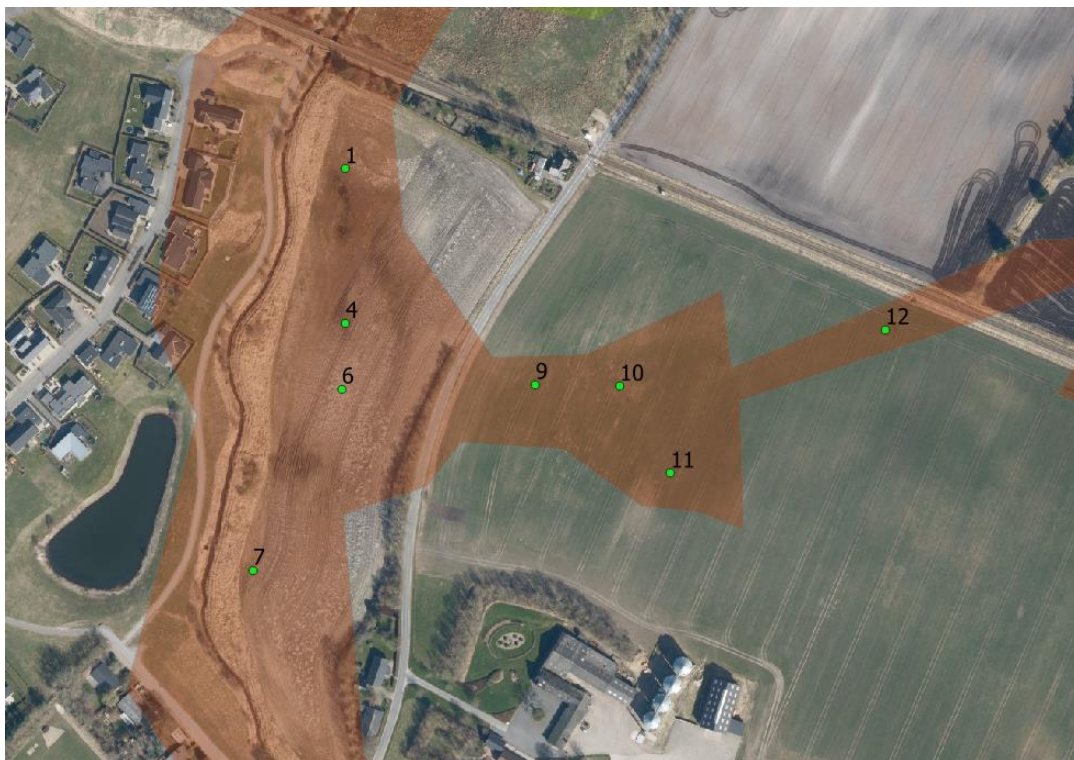
Figur 6: Oversigtskort for planområde 1 med lavbundsarealer/okkerklassificering (okkerklasse I) og placering og nummerering af håndboringer. Ortho: 2020.

Tre steder er der fundet tørv; HB 7, HB 9 og HB 10. Tørvelagene havde en tykkelse på mellem 0,1 og 0,5 meter og bar alle steder præg af at være kraftigt omdannet.

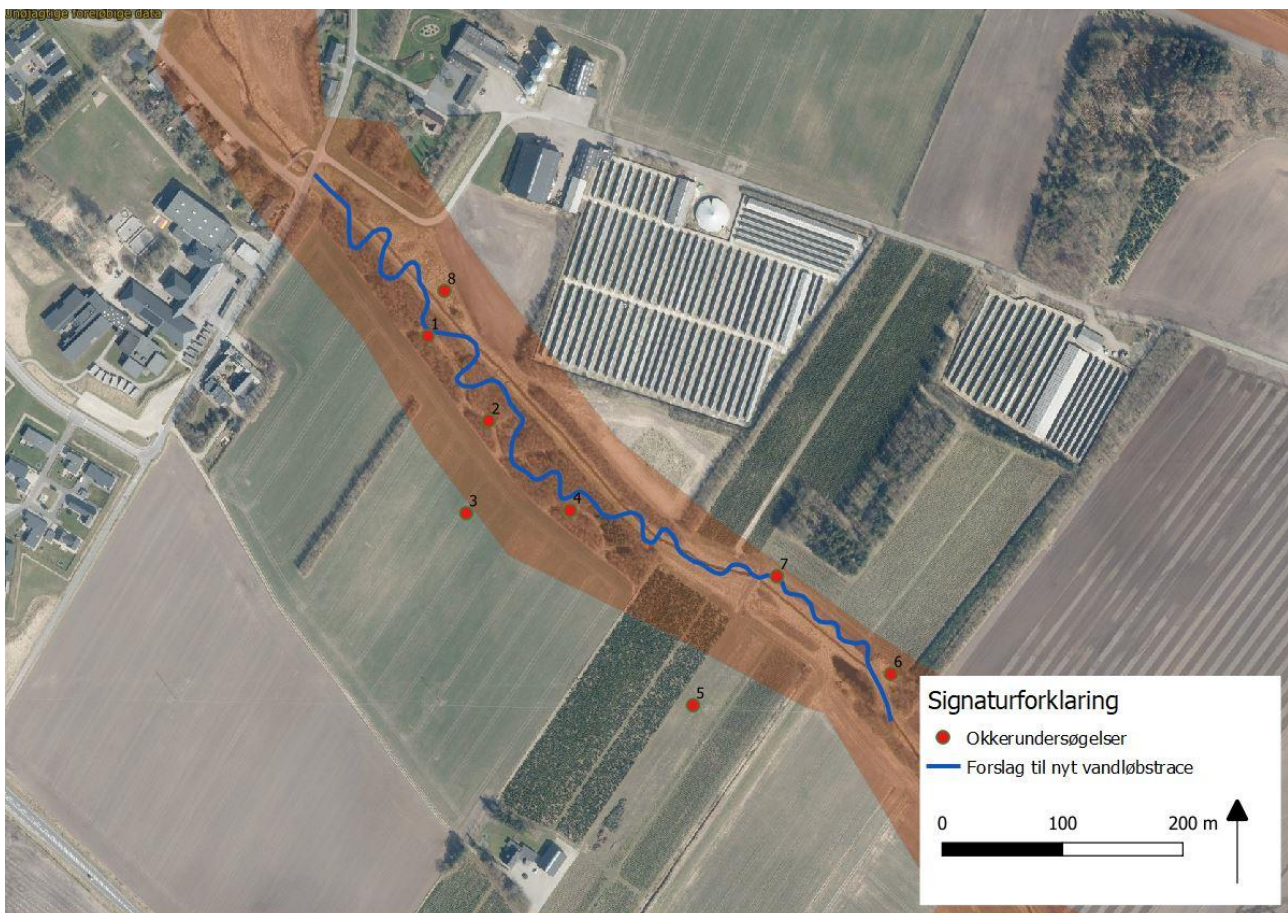
Figur 7: Oversigtskort for planområde 2 med lavbundsarealer/okkerklassificering (okkerklasse I) og placering og nummerering af håndboringer. Ortho: 2020.

Der er foretaget 6 håndboringer i lavbundsjordren omkring Halgård Bæk. I alle boringer erkendes det tydeligt at jorden på et tidspunkt har været dyrket (pløjet). Pløjelaget (muld) er alle steder sandet og nogle steder sv. gruset. Enkelte steder er mulden tørveholdig og der er også set jernudfældninger et enkelt sted (jern konkretioner (oxider)), profil 7. Jorden havde nogle steder svovllugt, profil 1 og 6 (Figur 7).

Tre steder er der fundet tørv og gytje, profil 6, 7 og 8. Tørvelaget havde her en tykkelse på godt 0,5 meter og bar alle steder præg af at være kraftigt omdannet. Gytjen var sandet eller leret og med tørvepletter.

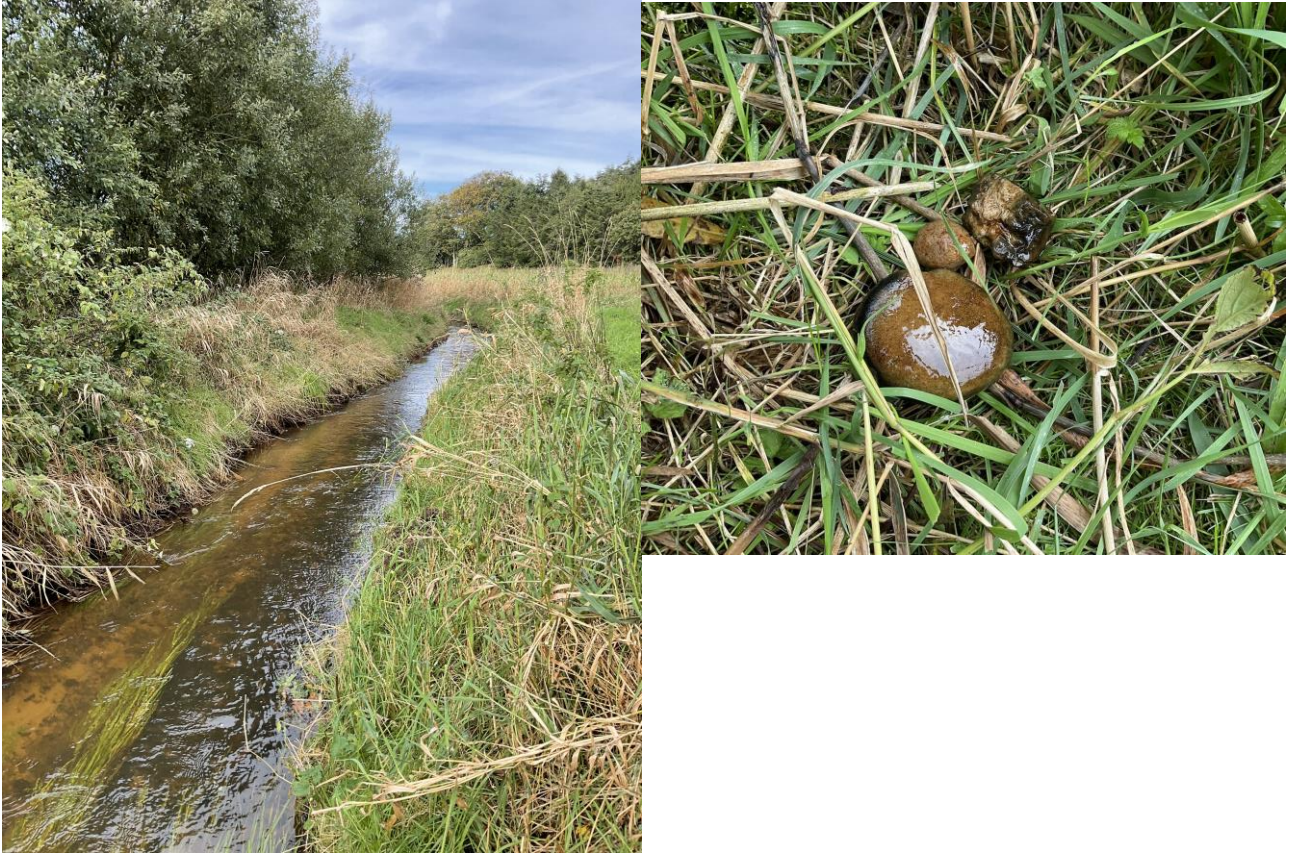
Halgård Bæk løber i dag i et trace, som ligger langt under terræn svarende til ca. 1 . 1,5 meter under terræn/kronekant. Brinkerne bærer præg af store variationer i vandføringen, da den flere steder er eroderet. Der var ikke umiddelbart tegn på okkerudfældninger fra brinker eller lavbundsområder, ligesom der ikke nogle andre steder blev konstateret synlige okkerudfældninger. Vandet i Halgård Bæk har en svag rødlig farve, hvilken vurderes primært at være resultatet af opstrømsliggende udfældninger (Figur 8).

Figur 8: Den svage orange farve som skyldes opstrøms okker tilledning i mindre omfang kan ses i vandløbet, samt okkerbelægninger på sten
