Dokumenttype
Historisk redegørelse

Lokalitetsadresse
Vendersgade 6, 20, 30 og 40, 7500 Holstebro

HISTORISK REDEGØRELSE

DANISH CROWN HOLSTEBRO

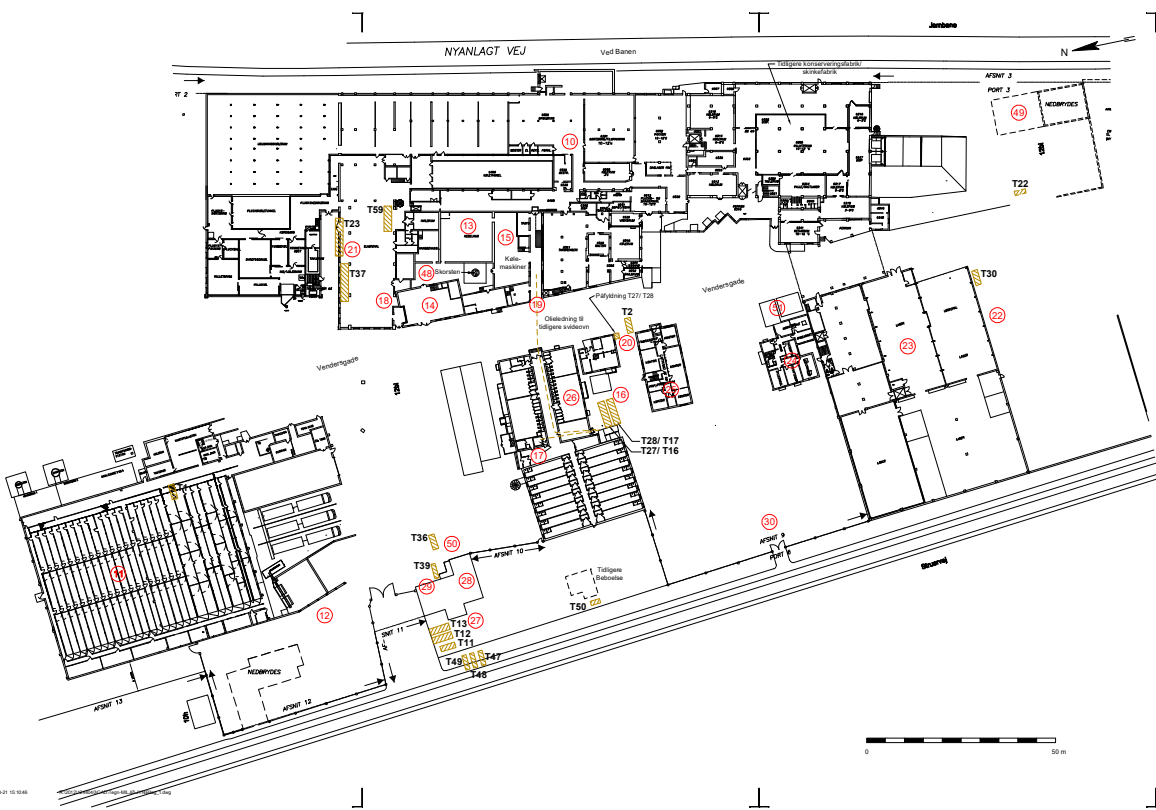
BILAG 1B
SITUATIONSPLAN - SVINESLAGTERIET

Svineslagteriet (10) findes mod øst op mod baneterrænet og på grundens midterste del.

I forbindelse med svineslagteriet findes et kedelrum (13) med tre kedler, et værksted (14) samt et maskinrum med kølekompresorer (15). Maskinrummet (15) ses af foto 6 i bilag 7. På ældre oversigtskort fra (1970'erne) har kedelbygning og værksted samme placering. Værkstedet har primært været anvendt til småreparationer uden væsentligt brug af olie/kemikalier.

Vest for svineslagteriet findes et tankområde (16) med to stk. olietanke på 15.000 liter - T27 og T28. De to tanke har forsynet hhv. en varmecentral i tilknytning til svineslagteriets kantine (jf. tegningsmateriale) (17) og svideovn (18). Af situationsplan fra 1970 fremgår, at der er en lang rørføring (19) mellem olietank og svideovn. Af kortmateriale fra 1988 ses, at svideovnen (ved overgang til naturgas) var placeret i det sydvestlige hjørne af slagtehal (18). Det er uvist, om svideovnen tidligere har haft en anden placering.

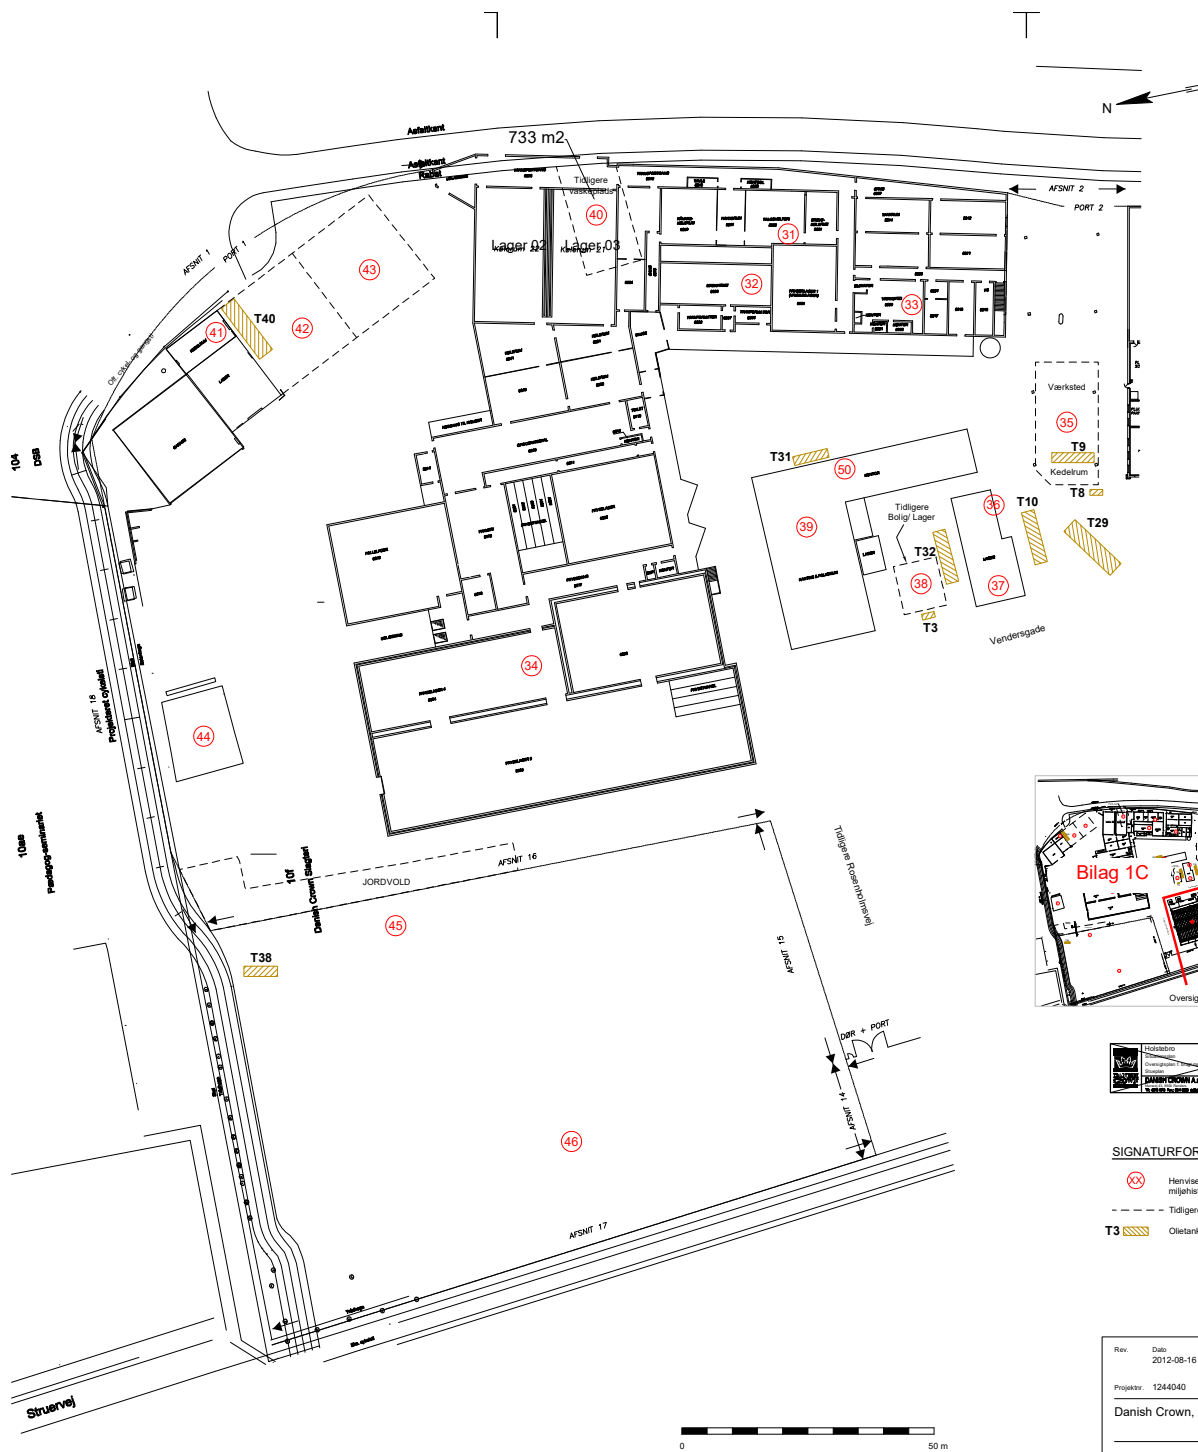
BILAG 1C
SITUATIONSPLAN - TALGSMELTERIET

På Vendersgade 40 findes et talgsmelteri (31), som modtager oksefedt fra kreaturslagteriet på Vendersgade 6. I forbindelse med talgsmelteriet findes der maskinrum (32) og værksted (33). Virksomheden har tidligere været drevet under navnet Danebeef.

På den sydlige del af området har der tidligere været en del nedgravede olietanke samt kedel- og værkstedsbygning (35) tilknyttet talgsmelteriet. I forbindelse med udvidelse/ombygning af slagteriet i 2002 er bygningen nedrevet og alle nedgravede tanke er fjernet. Der blev i den forbindelse udført en forureningsundersøgelse og en delvis oprensning af olieforurenede jord jf. afsnit 3.5.2. Der er efterladt en mindre restforurening (36), som er kortlagt på V2 (jf. bilag 4).

Nord for bygningen med talgsmelteri findes en garage og lagerbygning med kedelrum (41). I tilknytning til kedelrummet findes en 100 m³ nedgravet olietank – T40. I forbindelse med kedelrummet har der tidligere været en vaskeplads (42) samt et maskinrum (43) jf. /1/

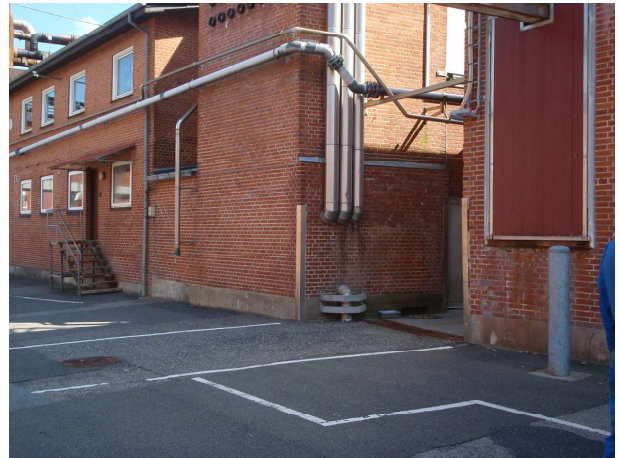
Foto 2: Indgang til smøge med tidl. olieforurening v. (19).

Der har i 1992 været et oliespild ved en utæt sugeledning til en olietank. Det formodes, at være til olietanken T28. Spildsstedet er omkring (19), som ses af foto 1 og 2 i bilag 7. Oliespildet er nærmere beskrevet i afsnit 3.5.1. Der er oprenset forurenet jord ned til 1,5 m u.t. og der er oppumpet ca. 1.200-1.400 L olie ved oppumpning af forurenet grundvand frem til 1996. Arealet er ikke kortlagt efter jordforureningsloven. Der er efterladt en restforurening i jorden.

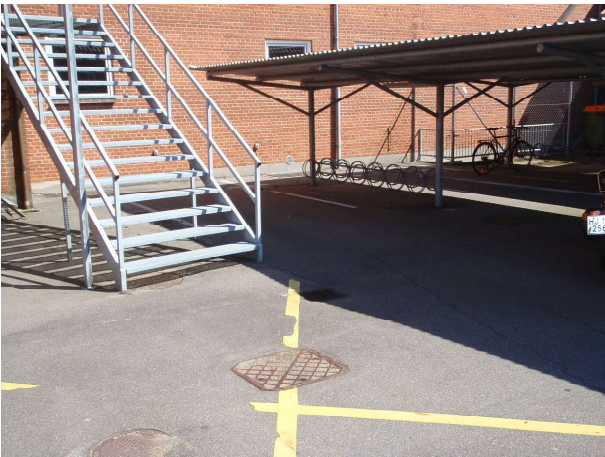
Foto 3: Område med olietanke T27 og T28. Tankene findes delvist under cykelskuret

Af svineslagteriets miljøgodkendelse fra 2001 fremgår at olietanke (T27 og T28) og den oliefyrede kedel (13) anvendes som reserve, idet der fyres med naturgas. Det blev oplyst, at den oliefyrede kedel ikke havde været anvendt de seneste to år. Området ved T27 og T28 ses af foto 3 i bilag 7.

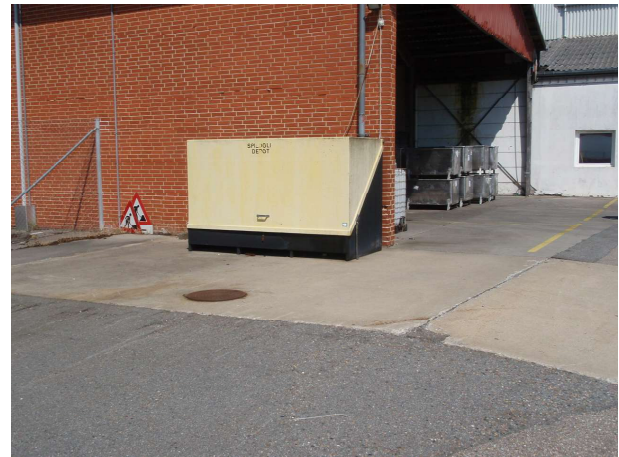
Foto 4: Område ved olietank T30 (nedgravet ved dæksel).

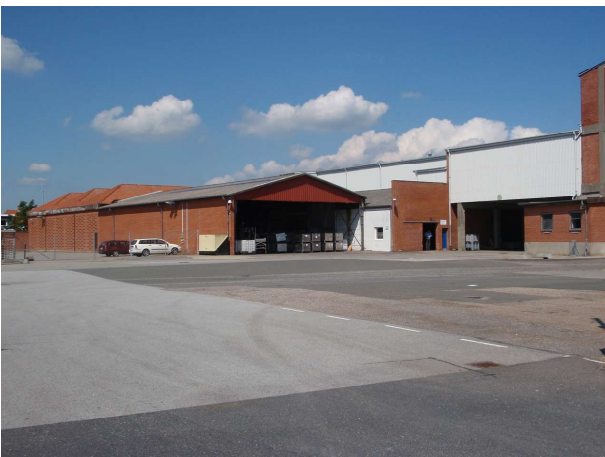
Foto 5: I baggrunden er det tidl. gartneri(22).

lag 4). Gartneriet har været på ca. 2.000 m², hvoraf størstedelen har været indrettet med drivhuse til chrysantemum-stiklinger. Der er ikke fundet nærmere oplysninger om gartneriets drift og eventuelle olietanke. Af foto 5 i bilag 7 ses en del af det område, hvor der tidligere var gartneri.

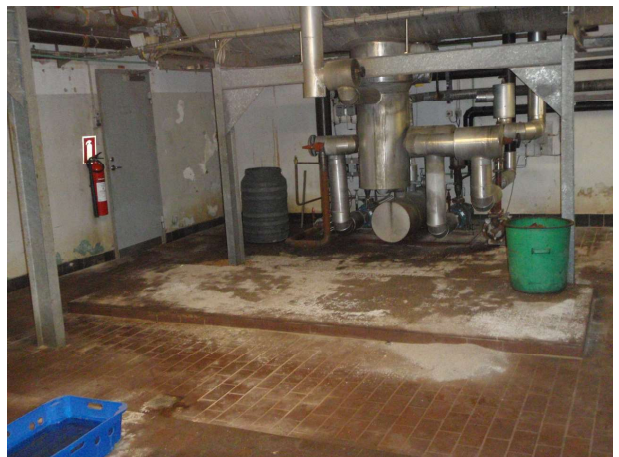
Foto 6: Tidligere kompressorrum (15).

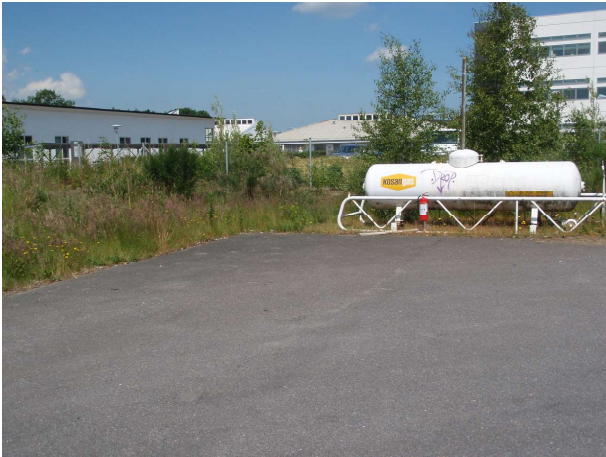
Foto 7: Jordvold på den nordlige del af grunden (45).

Ved besigtigelse på lokaliteten i juni 2012 er det konstateret, at der findes en mindre jordvold (45) ved matrikelafgrænsning mod nord. Volden indeholder antagelig overfladejord, som er af-rømmet i forbindelse med anlæg af bygninger eller befæstede arealer på grunden. Jordvolden ses på foto 7 i bilag 7.

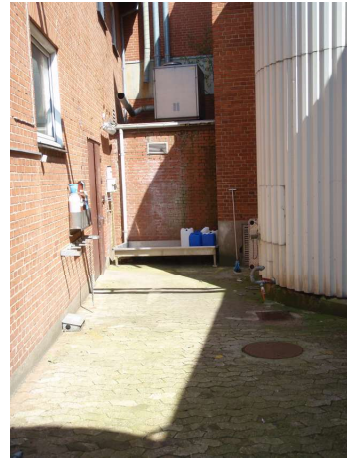
Foto 8: Baggård (48) ved værksted.

Gårdrummet (48) mellem værksted og kedelrum benyttes til opbevaring af materialer og affald. Foto af gården ses i bilag 7 (foto 8).

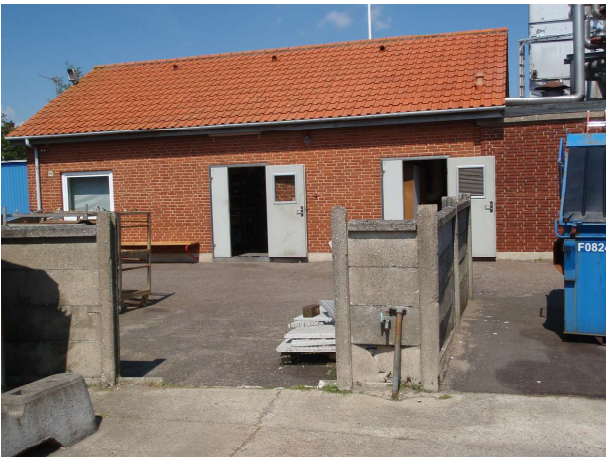
Foto 9: Oplagsplads (47). I baggrunden ses værksted (9).

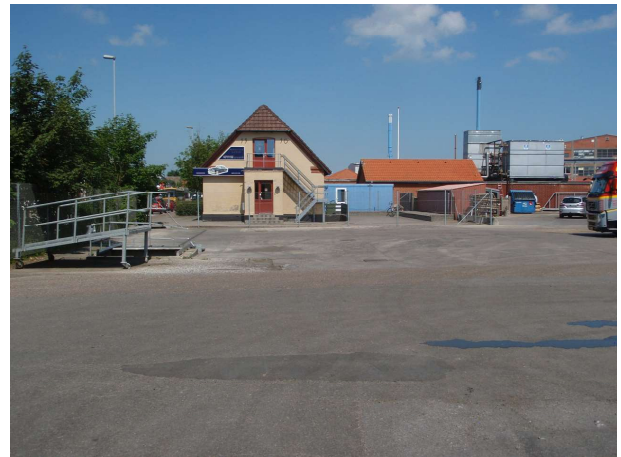
Foto 10: Vaskeplads (4) ved Vendersgade 6

Mod vest findes en vaskeplads (4) med sandfang, som anvendes til indvendig vask af lastbiler der har transporteret svin til slagteriet. Der har været vaskeplads på samme sted siden ca. 1977. Foto 10 i bilag 7 viser vaskepladsen (4). Tidligere var der en vaskeplads længere mod nordøst (5). Nær den tidligere vaskeplads findes en nuværende oplagsplads for olie- og metalaffald (47). Oplagspladsen er befæstet med asfalt og fremgår af foto 9 i bilag 7. Olieaffald opbevares i tromler. Pladsen bar ikke præg af spild.

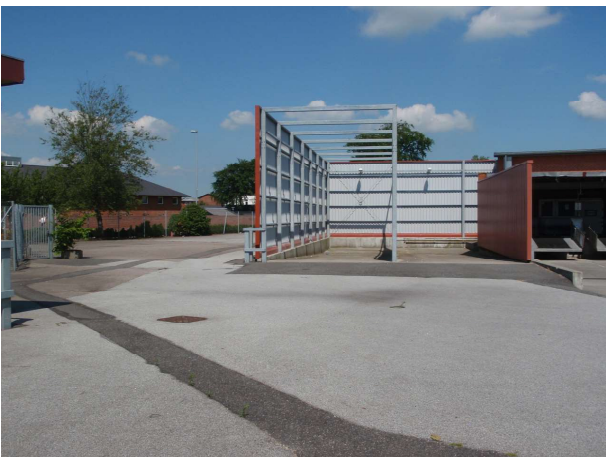
Foto 11: Område ved den tidl. Linds Kemiske Fabrik (12).

På et areal ud mod Struervej, hvor staldbygningen nu findes, har der tidligere været "Linds Kemiske Fabrik" (12). Området ses af foto 11 i bilag 7. Fabrikken fremstillede bl.a. sæbe af destruktionsfedt og omhældte diverse midler på dåse og flaske. Af Regionens materiale fremgår, at der kan have været håndtering af terpentin i forbindelse med produktionen. Grunden er V1-kortlagt og der er ikke tidligere udført forureningsundersøgelse på grunden. Der pågår pt. en grundvandsundersøgelse, jf. afsnit 3.5.4. Der var en olietank - T1 - i forbindelse med Linds Kemiske Fabrik. Tanken var nedgravet, hvor der nu er staldbygning (11).

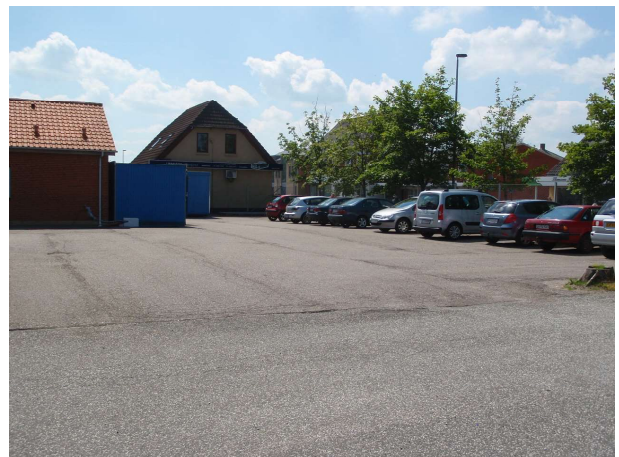
Foto 12. Område hvor der tidligere var forniklingsanstalt (7).

Nord for vaskepladsen (og nord for matr. 680, som ikke indgår i slagterigrunden) findes en mindre parkeringsplads (6), som er etableret, hvor der tidligere har været tre beboelsesejendomme. De tre ejendomme blev nedrevet i 1992. Beboelsesejendommene ses af bilag 3A, hvor ældre matrikler ligeledes fremgår. I baghuset til den ene beboelsesejendom (matr. 678c) var der en mindre forniklingsanstalt (7). Matriklen er kortlagt på V1. Området hvor forniklingsanstalten tidligere lå ses af foto 12 i bilag 7.
