# Byggemodning Halgård Øst

Okkerundersøgelser

Vem Byg Aps  
Dato: 13. december 2021

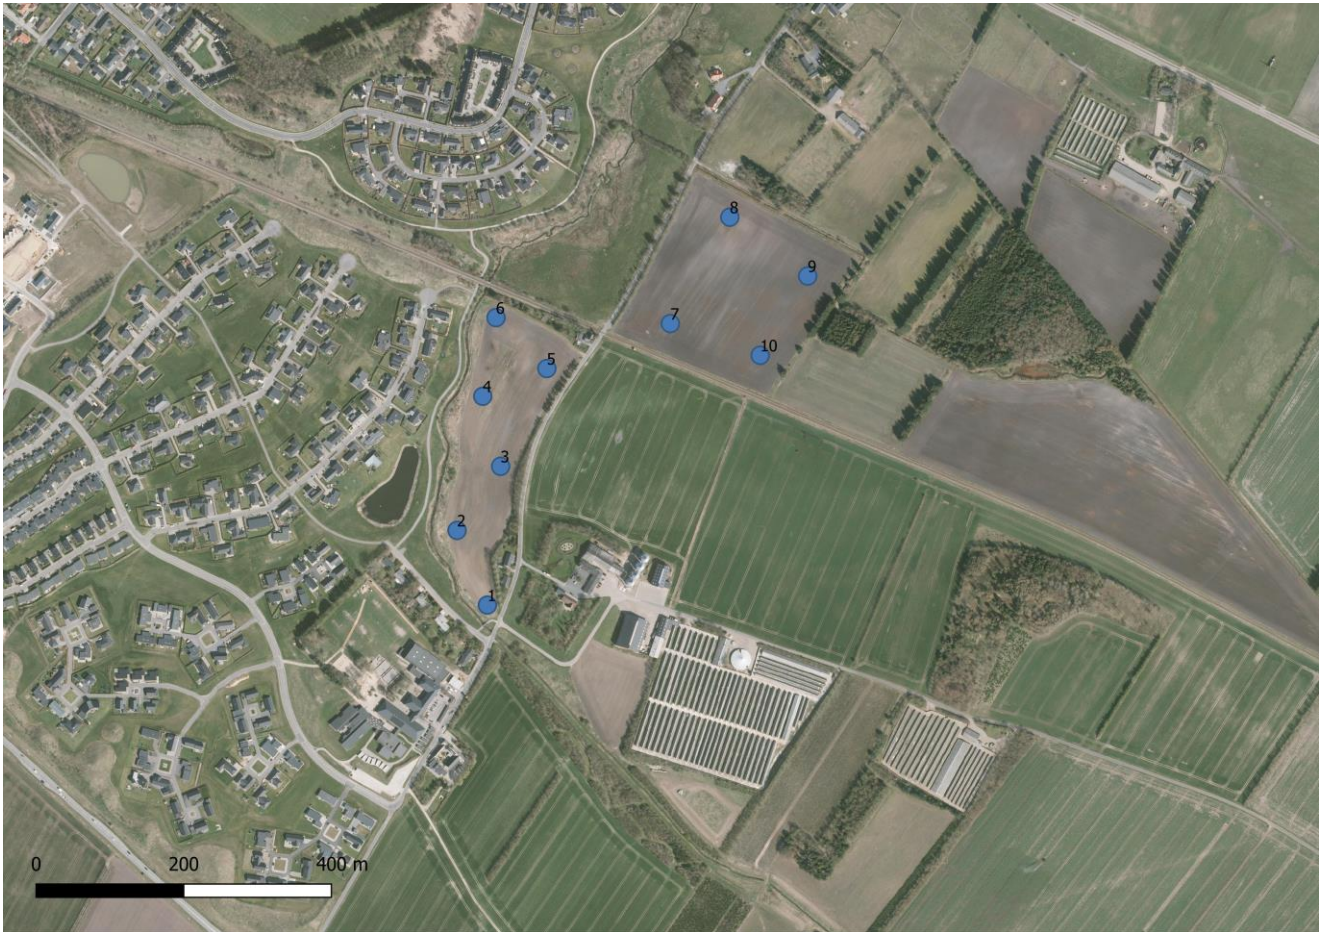
Figur 1: Oversigt over området ved Hahårds Bæk hvor der skal byggemodnes. Blå prikker viser hvor der er foretaget geotekniske bordinger.

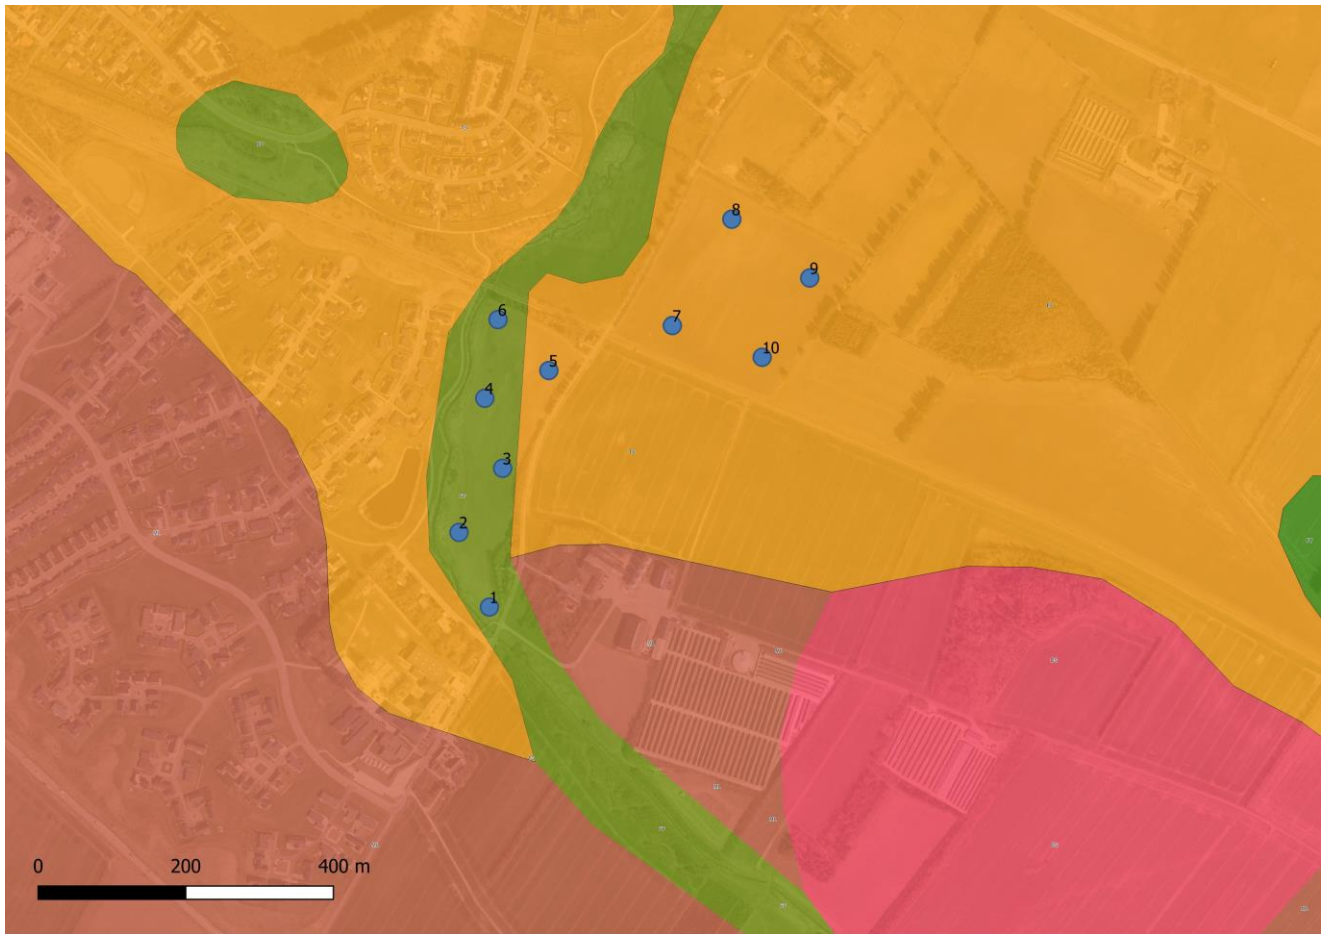
Halgård Bæk løber på den undersøgte stækning fra Skovbjerg Bakkeø og ud på smeltevandssletten nordøst herfor (Figur 3). Dalsiderne i ådalen udgøres af Skovbjerg Bakkeø, hvis udvaskede moræneaflejringer og jordbund er præget af tidligere tiders hede vegetation. I dag er højbundsarealerne landbrugsjord. Lavbundsarealerne har tidligere været pløjet og dyrket, men ligger nu brak eller bruges til græsning og høslæt. På gamle kort ses et tørveskær på marken mellem jernbanen og Halgårdsvej, dette tørveskær er i dag fyldt op. Ved vandløbsreguleringen tilbage i tid må det formodes at der blev foretaget en del jordarbejde i forbindelse med grøftningen og opfyldning af det gamle vandløb og dets slyngninger.

Figur 3: Geologiske aflejringer i området. Grøn: Ferskvandsgytje, Rød: Moræbeaflejringer, Orange: Smeltevandssand.

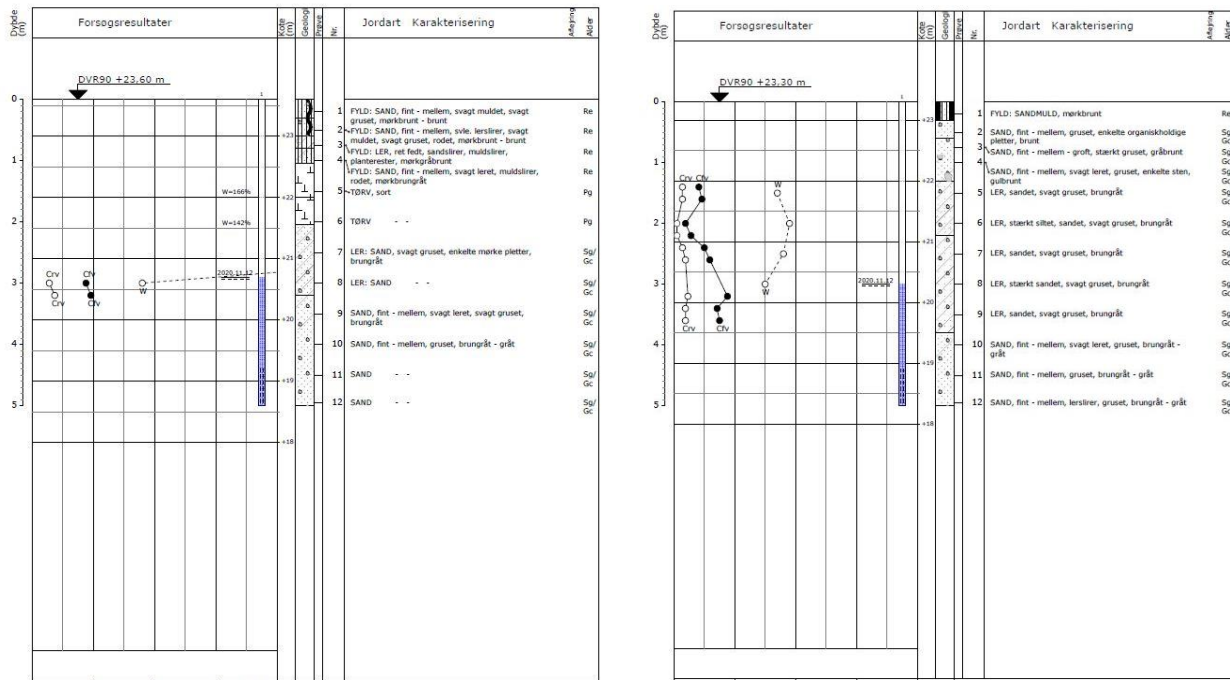
Figur 4: Borningsprofiler for Boring 1 og Boring 2 – data fra de geotekniske borer. Boring 1 er beliggende tæt på vandløbet og Boring 2 er beliggende lidt længere fra vandløbet.
